Croix du Tertre-es-Salines

Pleurtuit

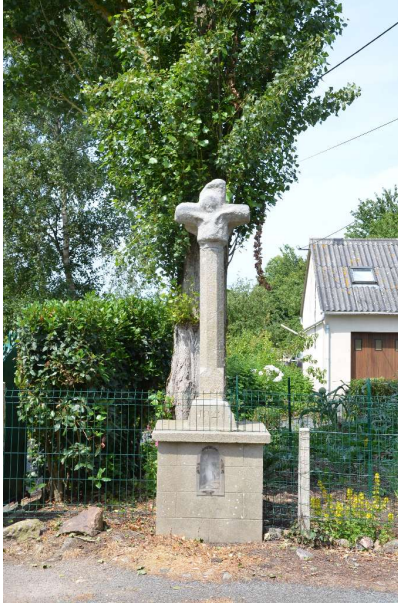
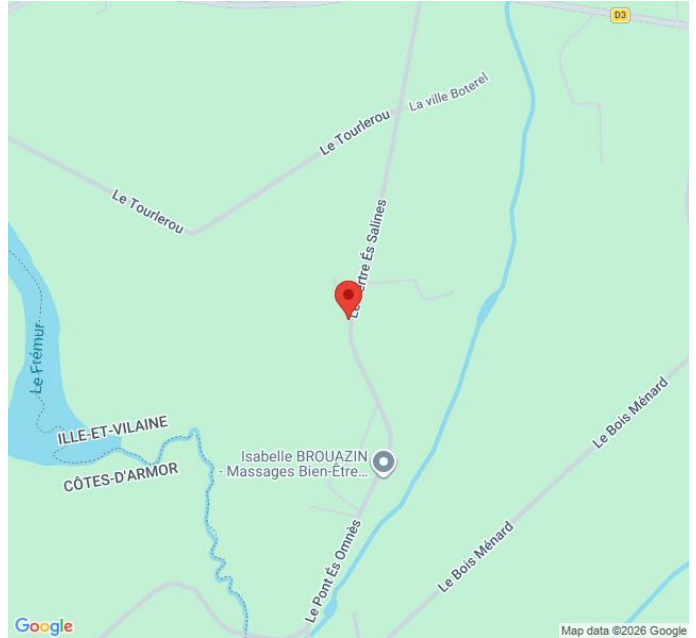
Ensemble hétéroclite. Soubassement en maçonnerie enduite au ciment et en faux appareil, Niche en façade fermée par un plexiglas, statuette de Sainte Barbe à l'intérieure. Entablement en ciment, socle en ciment, de forme trapézoïdal avec la date de 1929 gravée en façade. Fût monolithe octogonal, à base carrée. Vestige d'une croix, le Christ en croix en façade, une Piéta au revers.

Moyen

Granit de la croix fortement érodé.

Cette croix, mutilée en partie inférieure, a été retaillée ensemble pour pouvoir s'adapter au nouveau fût.
